## ROUTES ET GLISSEMENTS DE TERRAINS - APPORTS DES GÉOSYNTHÉTIQUES

### ROADS AND LANDSLIDES – CONTRIBUTIONS OF GEOSYNTHETICS

Rabah ARAB<sup>1</sup>, Hakim BOUMEZOUED<sup>2</sup>, Rachid KEBAH<sup>3</sup>, Rabah MAMOUNI<sup>4</sup>

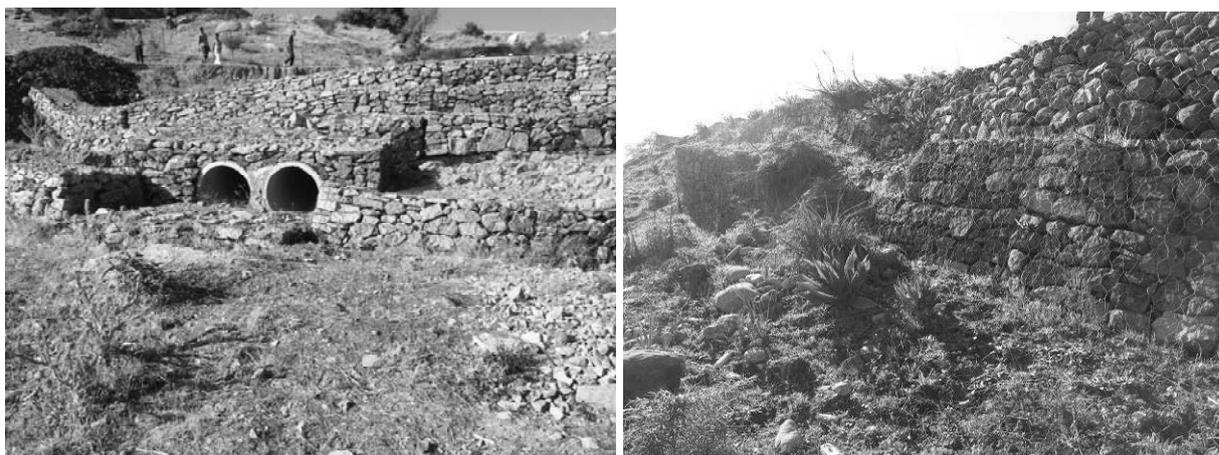
Les figures 1 et 4 illustrent des exemples de traitements mis en œuvre sans réelle étude préalable.

Figures 1 et 2. Exemples de traitement de butée en gabion

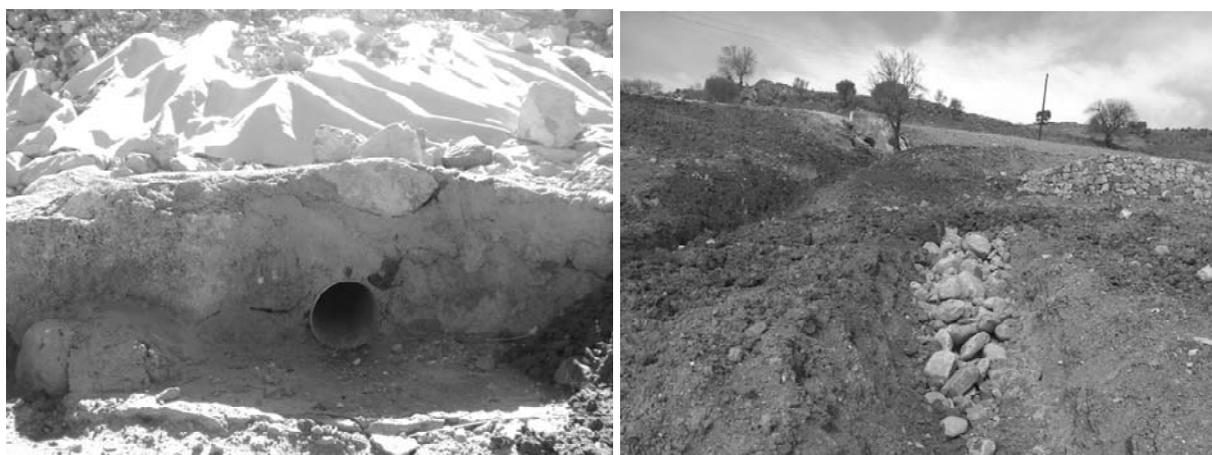
Figures 3 et 4. Exemples de traitement mis en place – éperon et tranchée drainante

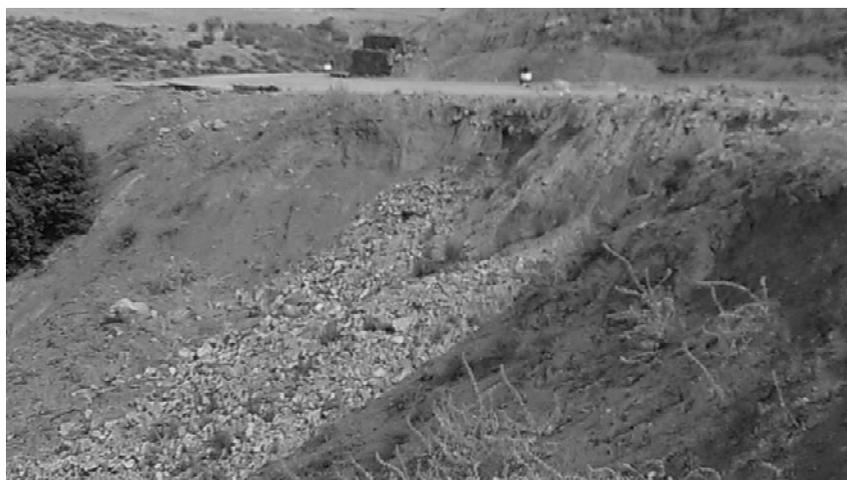
Un tronçon de la route CW25 dans les Montagnes de l'Ouarsenis au sud de la willaya de Ain Defla a subi un glissement sur un longueur d'environ 120 m (figure 5), ce qui a eu pour conséquence la réduction de la largeur de la chaussée. Le risque pour le gestionnaire du réseau est l'évolution de l'instabilité et donc la coupure de la route qui dessert toutes les communes du versant et permet entre autres l'organisation du ramassage scolaire.

Figure 5. Vue de la route et de l'instabilité

- pour la partie aval, la purge de tous les matériaux glissés (hauteur 2 m) et reconstruction de la demi-chaussée à l'aide d'un massif renforcé par géosynthétiques.
- pour la partie amont, la construction d'un mur en maçonnerie.

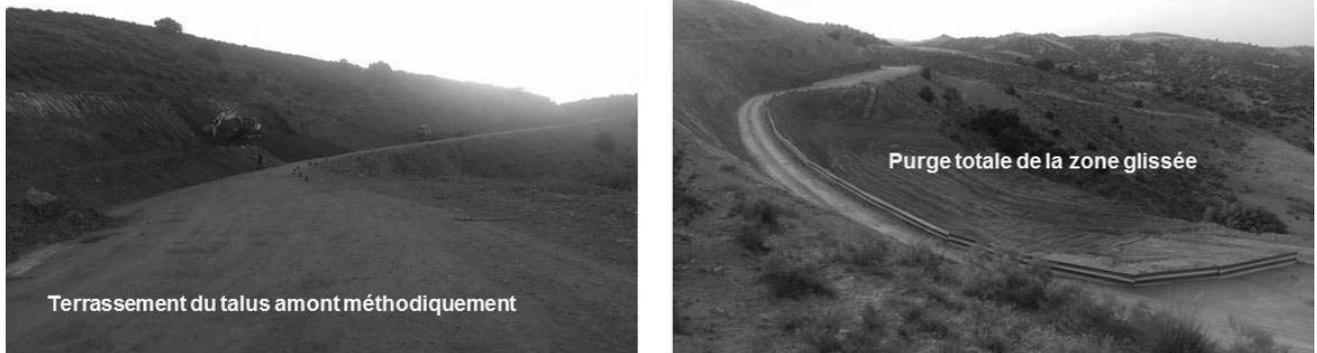
Figure 7. Élargissement de la chaussée et purge des matériaux glissés

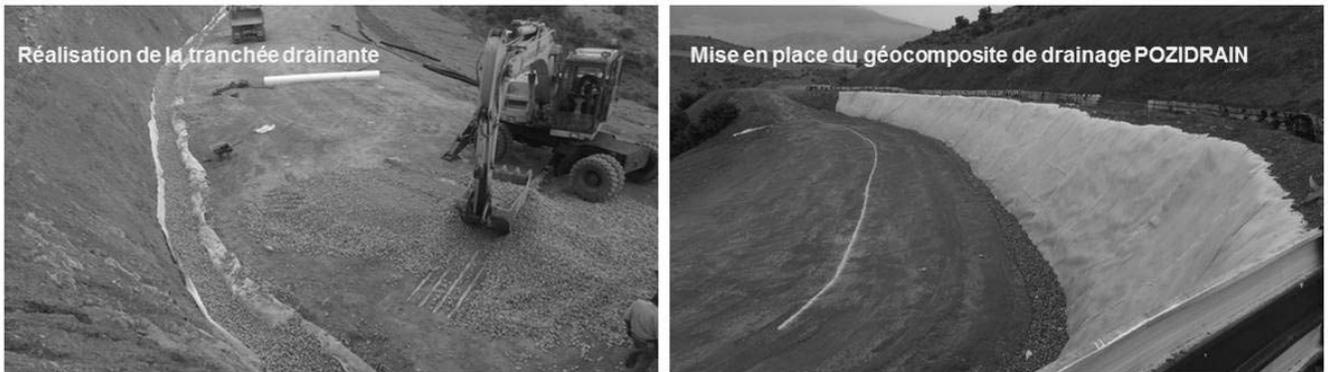
Figure 8. Gestion des eaux internes par géocomposite et tranchée drainante

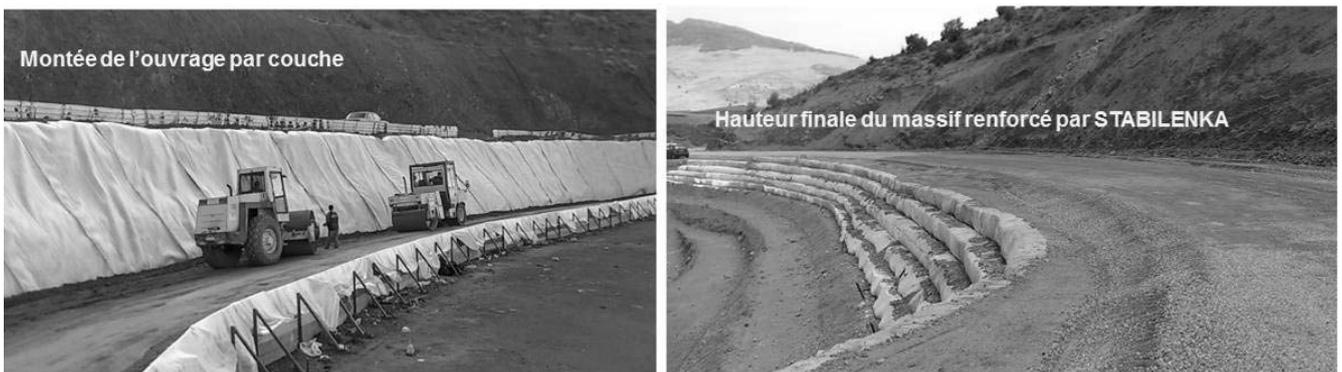
Figure 9. Construction du massif renforcé par géotextile

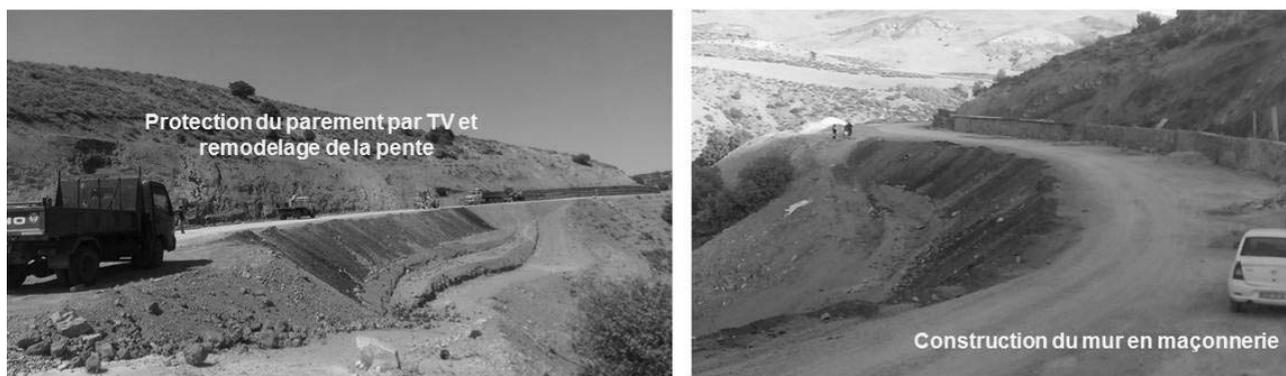
Figure 10. Protection du talus contre les UV et construction du mur en maçonnerie

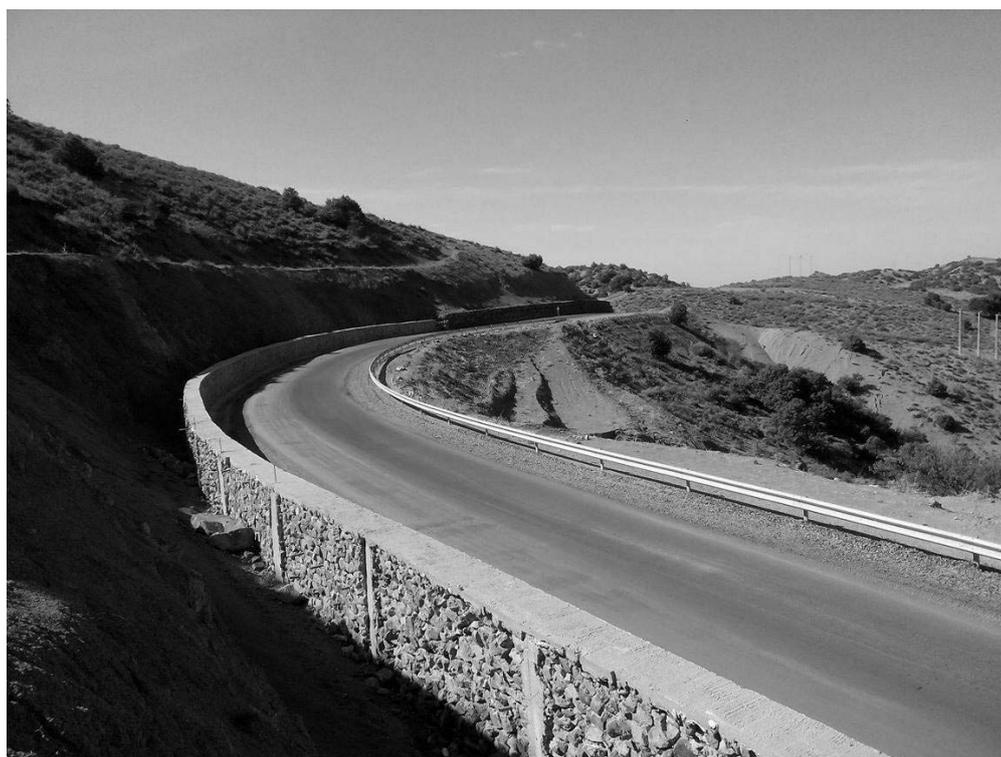
Figure 11. Ouvrage achevé

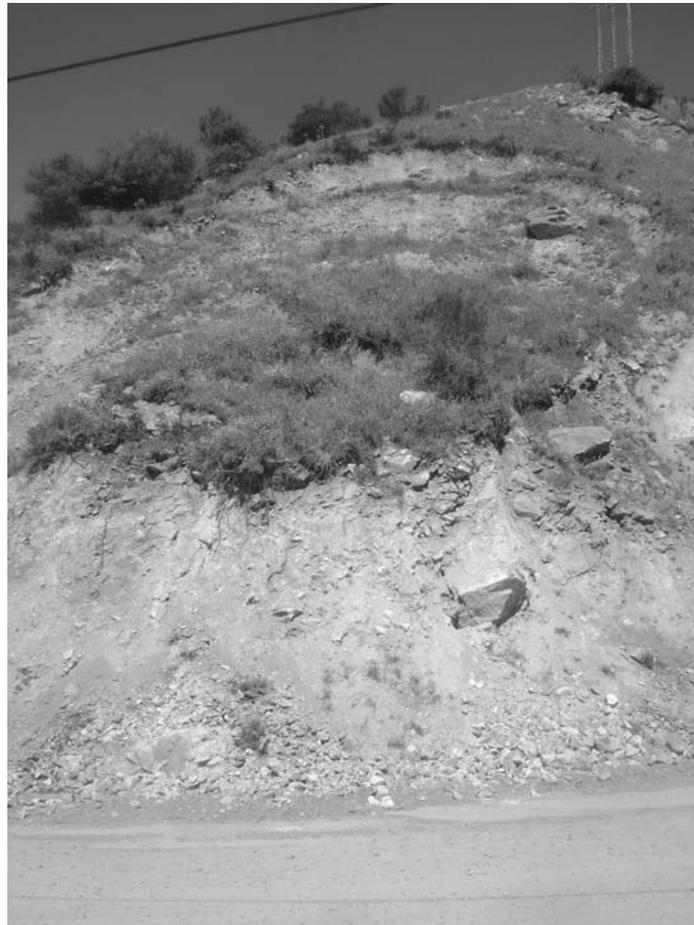
L'instabilité est un glissement superficiel régressif d'un talus avec une forte déclivité sur un linéaire dans le profil en long de la route de 40 m environ. Le glissement menace non seulement la route mais également une ligne électrique (figure 13). Les causes du glissement sont les travaux de terrassement par la suppression de la butée en pied du talus et les infiltrations d'eau en amont dans le massif. En effet, lors des travaux de terrassement, il a été mis en évidence de nombreux points de suintement après purge des masses de sols glissées.

Figure 13. Glissement régressif du talus

La solution mise en œuvre pour stabiliser le glissement régressif et rétablir la butée de pied consiste en la construction d'un massif renforcé par géogrilles à parement végétalisable.

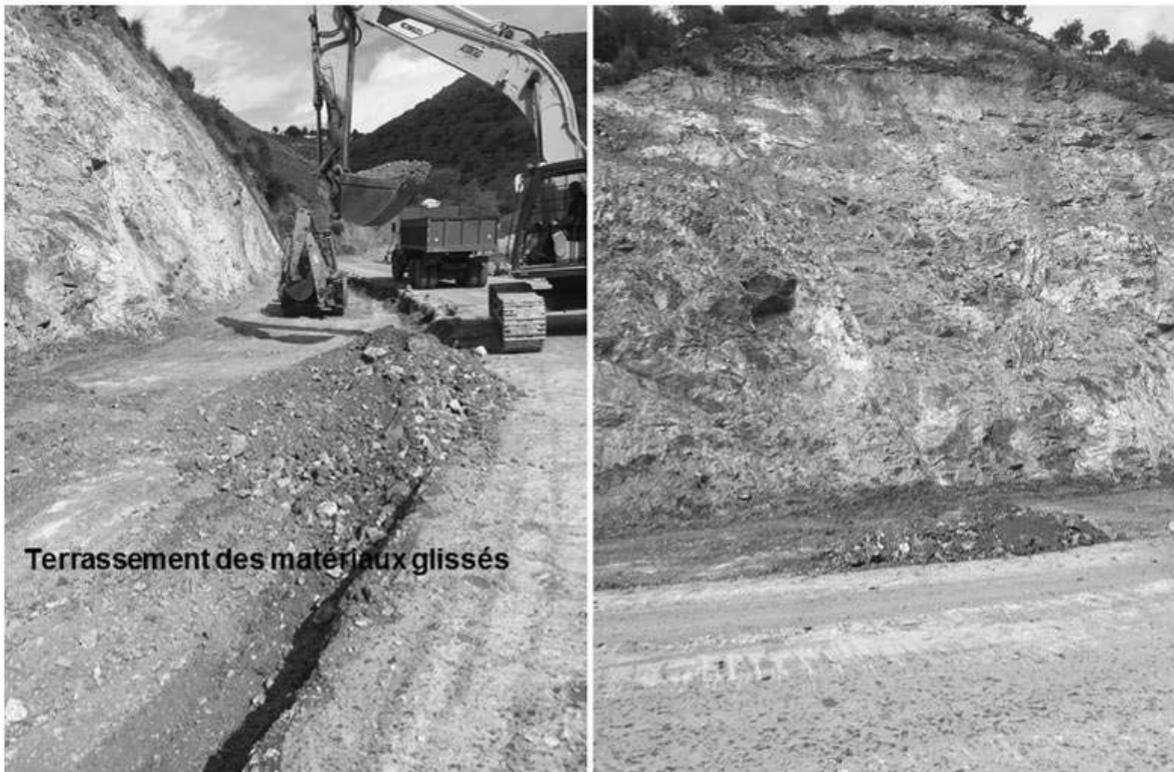
Figure 15. Purge des matériaux glissés et terrassement

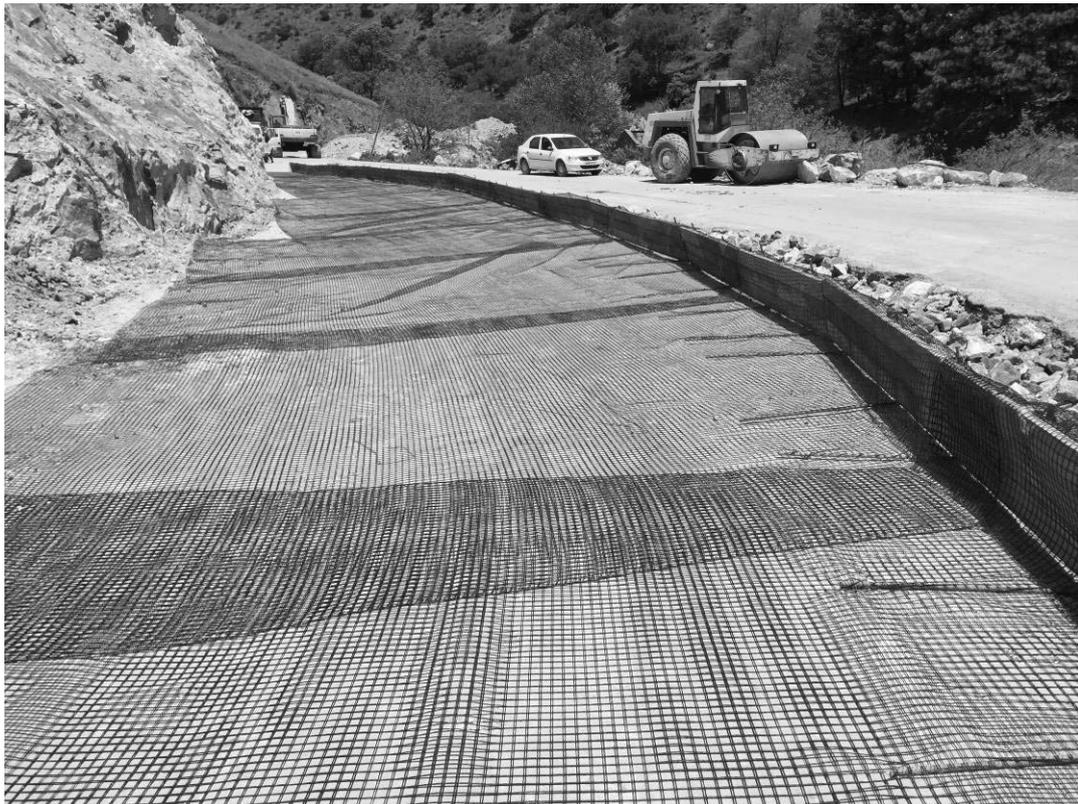
Figure 16. Construction du massif renforcé par géogrille FORTRAC et compactage des couches

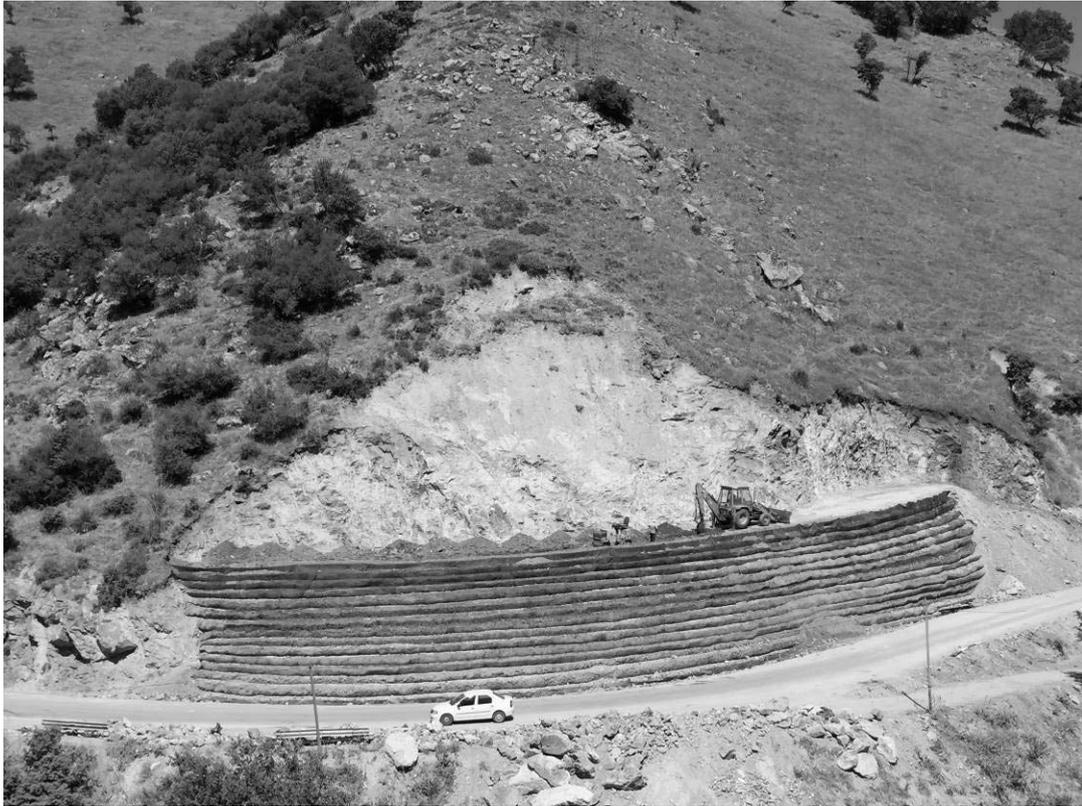
Figure 17. Construction du massif renforcé par géogridde FORTRAC et compactage des couches

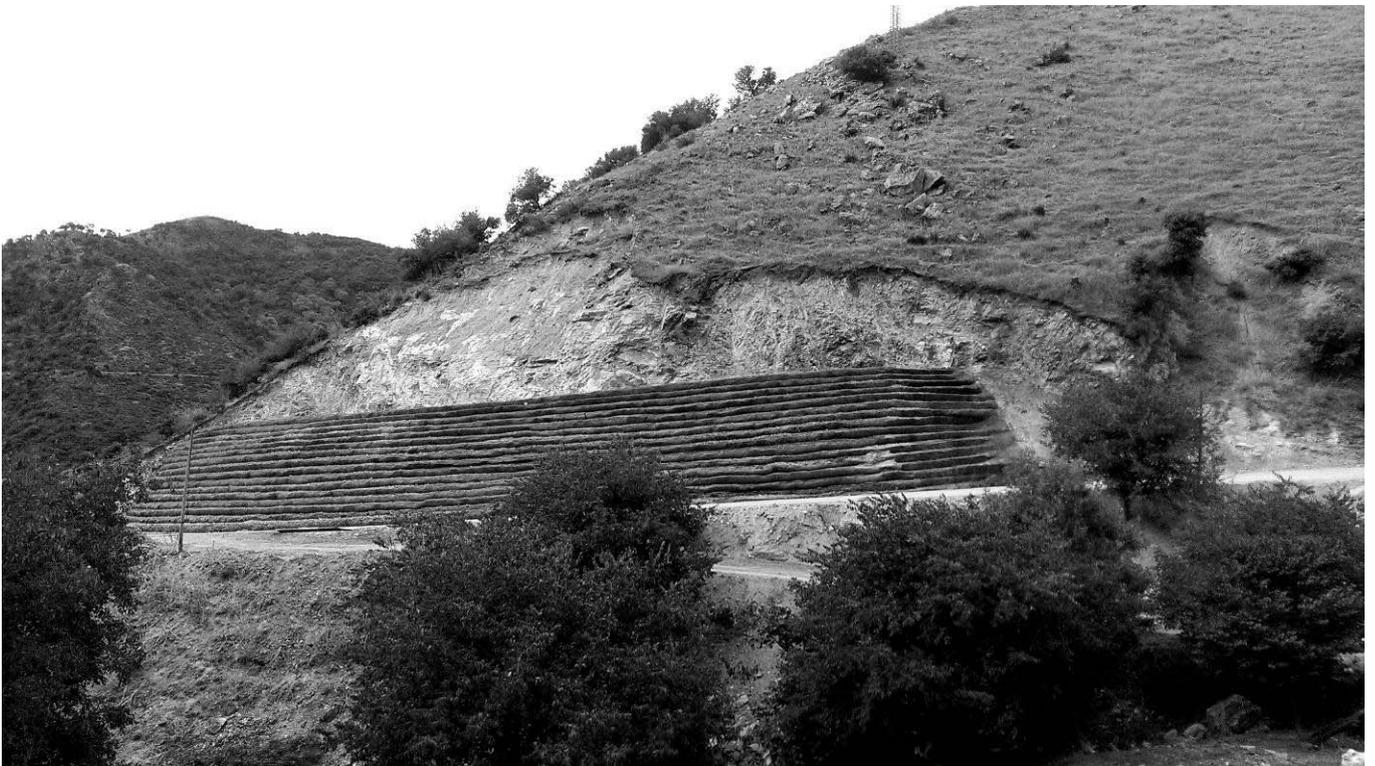
Figure 18. Ouvrage fini
