Muri di sostegno flessibili con paramento in pietra nello svincolo stradale di Pasiano di Pordenone

SOMMARIO: Lo svincolo stradale tra la S.P. 9 e la S.P. 35 in località Visinale nel comune di Pasiano di Pordenone (PN), si inserisce nell'ambito dei lavori di realizzazione della "Nuova viabilità dell'area del mobile e asse Bannia – Fiume Veneto – Azzano X – Pasiano". La mancanza di spazio disponibile richiedeva la realizzazione di muri di sostegno verticali lungo le varie rampe stradali che conformano lo svincolo. A causa delle scarse caratteristiche geotecniche dei terreni in sito, erano previsti assestamenti rilevanti al di sotto dei rilevati stradali, i quali si dovevano sviluppare gradualmente nel tempo. I rilevati sono stati realizzati mediante stabilizzazione a calce per poter riutilizzare interamente i terreni presenti in sito. Per far fronte alle problematiche legate alla verticalità dei muri, agli assestamenti globali e differenziali, nonché alla alcalinità dei terreni stabilizzati a calce ($\text{pH} > 12,5$), sono stati adottati muri di sostegno flessibili in terra rinforzata, rivestiti con paramento in pietra ingabbiata in rete elettrosaldata zincata e rinforzati con ge

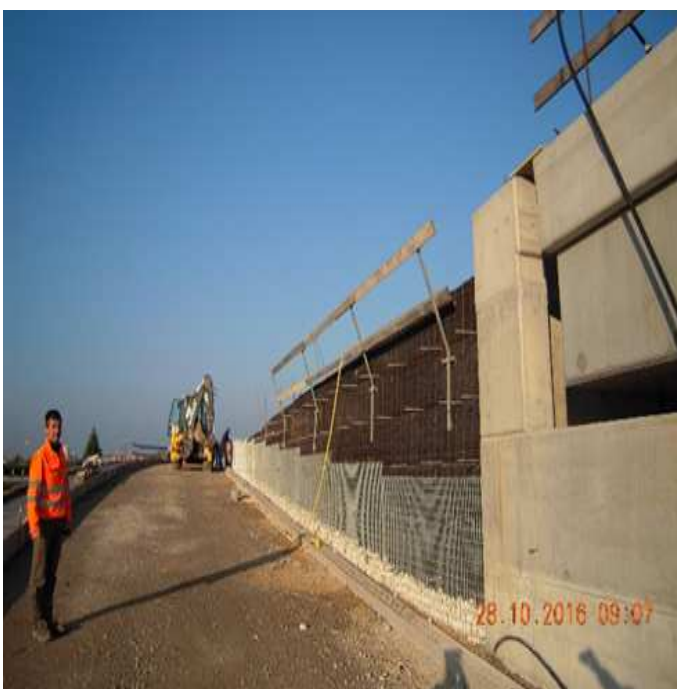
Figura 11. Fasi di riempimento del paramento in pietra

Si è proceduto costruendo le terre rinforzate in continuità fino alla quota massima. In seguito, le lavorazioni venivano interrotte per attendere gli assestamenti delle stesse fino all'esaurimento dei cedimenti. In una seconda fase si è poi proceduto con la realizzazione del paramento sul fronte (Figura 11e Figura 12). Con questa tecnica si evita quindi che paramento sia soggetto alle deformazioni ed alle sollecitazioni generate dagli assestamenti, problematica a cui sono normalmente sottoposti i paramenti di altri tipi di strutture di sostegno.

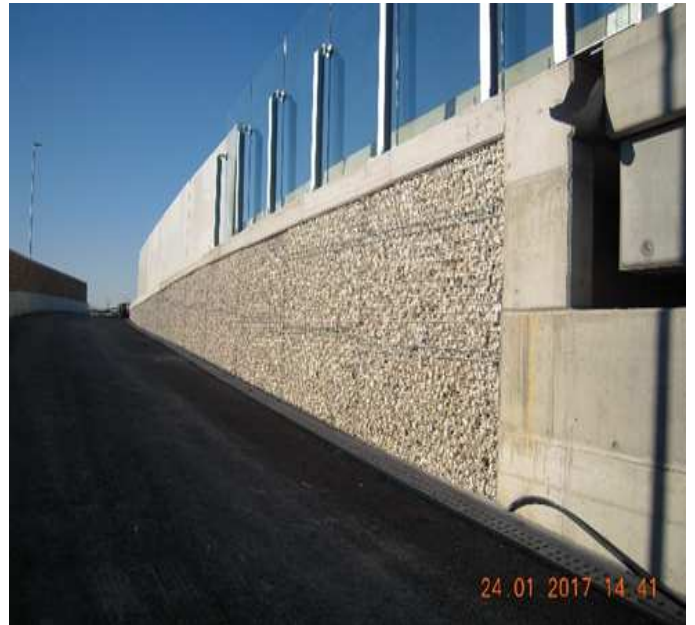
Figura 12. Vista di un muro ultimato. Prospetto Sud asse 2

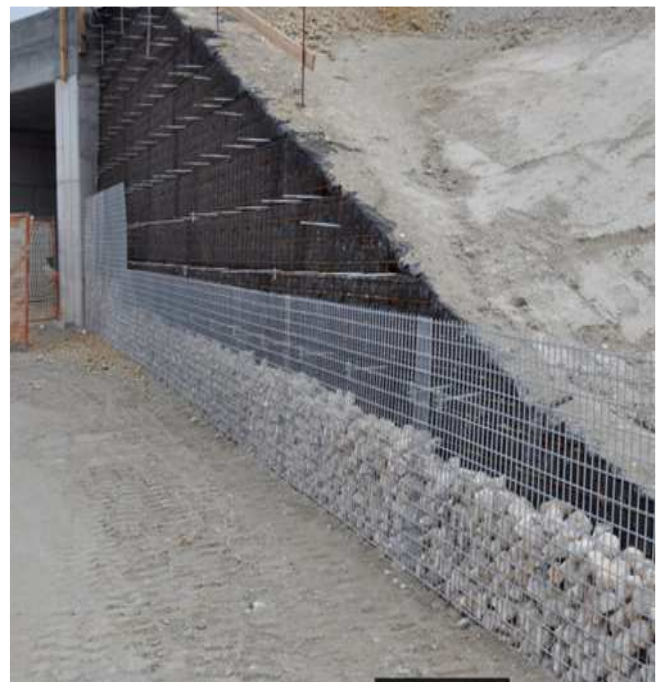
Figura 13 – Muro in fase realizzativa

Le reti elettrosaldate zincate sono state applicate fissandole con piastre e bulloni in modo da lasciare un'intercapedine di circa 25 cm.

Per il riempimento sono stati scelti sassi di colorazione tendente al beige. Il riempimento è stato effettuato dall'alto con un escavatore.

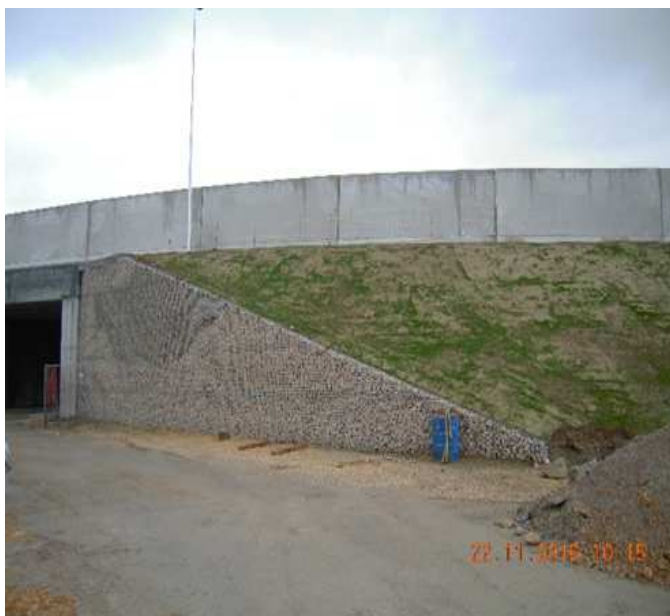
Figura 14 - Aspetto finale di un tratto di muro ad altezza variabile

Nella configurazione finale dei muri, i primi strati di terra rinforzata rimanevano interrati. Quindi il paramento in pietra è stato realizzato solo sulla zona che rimaneva esposta del muro, con un ulteriore vantaggio in termini economici.

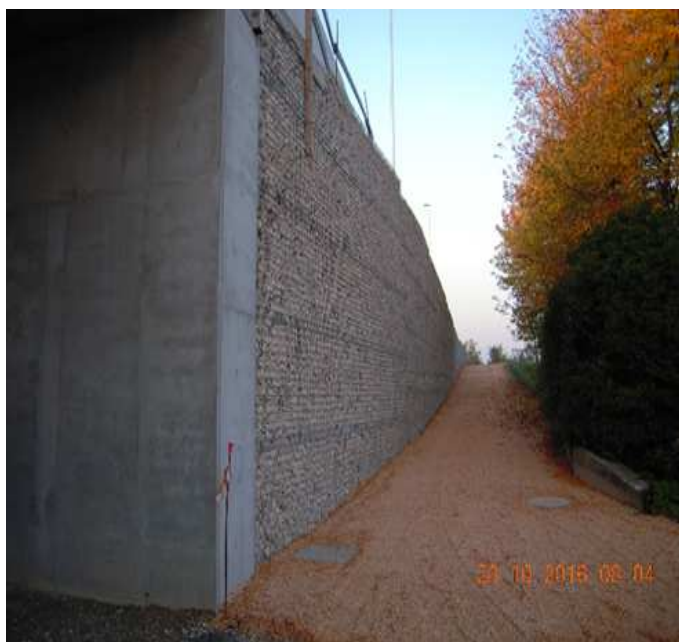
Figura 15- Vista di un muro di approccio al ponte con altezza e piano di fondazione a quote variabili
