Aeroporto Salgado Filho

HaTelit® C 40/17

O Aeroporto Internacional Salgado Filho em Porto Alegre é o 7º aeroporto no Brasil com maior movimento de aeronaves. Em janeiro de 2002, foi executada a manutenção de uma via chamada Táxi Golf de acesso ao hangar de manutenção de aeronaves de uma companhia aérea comercial. O volume de tráfego era elevado e se compunha de aeronaves de porte como o Boeing 777, com peso bruto superior a 250ton.

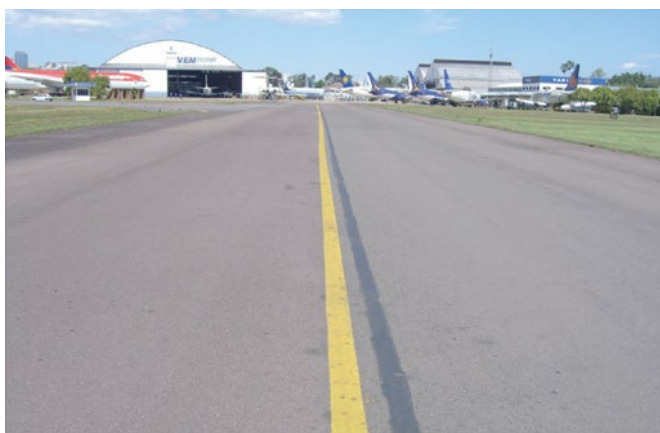
O pavimento neste acesso, cuja implantação começou na década de 1940, compunha-se de base de solo granular (saibro de granito com CBR ≈30) com um pavimento rígido em placas de concreto de 25cm de espessura, constituído de placas com dimensões de 5,0x3,5m.

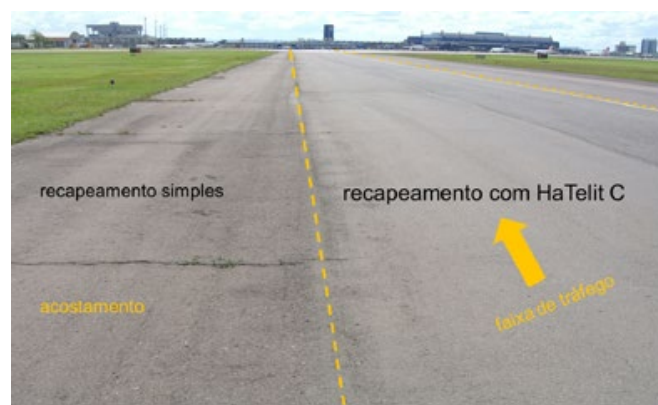
Em novembro de 2008 foi feita uma inspeção visual em toda a área da pista recapeada. Observou-se que havia visível distinção da condição superficial do pavimento entre as duas áreas, a reforçada e a não reforçada com HaTelit C, sendo que a primeira apresentava condição de fissuração muito menos severa.

Desta forma, após 8 anos de execução da intervenção (nenhuma outra foi feita após esta), a mesma estrutura de pavimento, sujeita ao mesmo carregamento térmico e a um carregamento de tráfego mais intenso, com a presença de Hatelit C como reforço asfáltico, foi capaz de absorver melhor as tensões cisalhantes e a tendência de reflexão das trincas existentes, originárias da base cimentada. As trincas observadas na área reforçada apresentavam-se muito fechada, com significativa resistência residual ao cisalhamento.

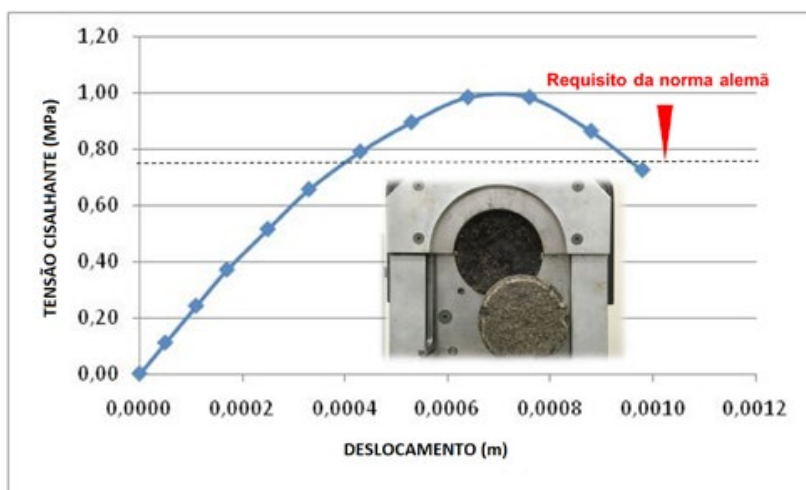
Figura 1 – Ensaio de adesão na interface HaTelit-CBUQ.

Corpos-de-prova para ensaio de adesão foram sacados do pavimento. A adesão na interface Hatelit-CBUQ mostrou-se suficientemente adequada, como mostra a Figura 1. Foram também medidos os níveis de atividade da trinca. Na área reforçada com HaTelit C, onde as trincas apresentavam-se visivelmente menos severas, o nível de movimentação pela passagem de um eixo carregado mostrou-se muito menos intenso que na medição feita nas trincas presentes nas áreas não reforçadas, como mostra a Figura 2. Isto se deve ao fato de que HaTelit C não só retardou significativamente o surgimento de trincas na camada de rolamento (trincas estas devidas principalmente à fadiga da massa asfáltica após 8 anos de serviço) mas ainda manteve a estrutura com resistência residual na área trincada por restringir a tendência da fissura se abrir.
