LES GEOSYNTHETIQUES AU SERVICE DE L'AMELIORATION DES SOLS ET DE LA PROTECTION DE L'ENVIRONNEMENT

ARAB Rabah¹ & BRUHIER Johann¹ & ZERHOUNI Moulay² & DURAND Romain¹

¹HUESKER France SAS

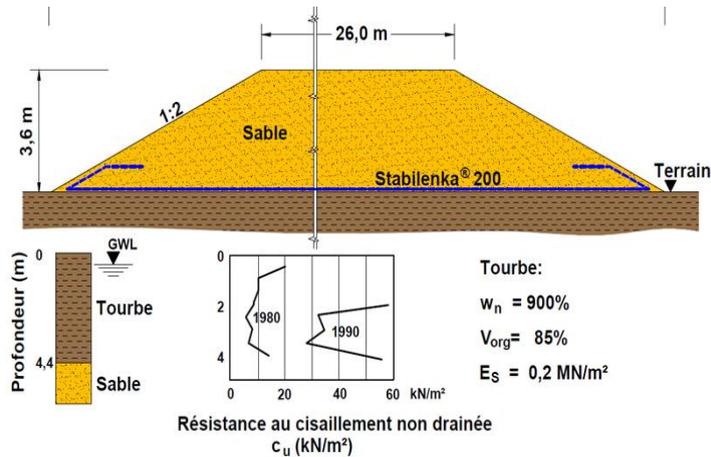
Figure 1. Remblai expérimental de Rübke : vue d'ensemble

La construction de remblai de pré-chargement, renforcé à la base par des armatures géosynthétiques de haute résistance s'est imposée dans plusieurs pays, notamment en Allemagne comme technique de construction dans les projets d'infrastructures linéaires. En effet, de nombreux projets expérimentaux ont été réalisés et ce depuis les années soixante-dix. Les objectifs des programmes et des études étaient multiples : analyser la consolidation et la déformation du sol support de faible portance, le comportement des ouvrages longtemps après leur mise en service, le comportement à court et long terme des géosynthétiques et utiliser les connaissances et l'expérience acquises pour la construction de routes [4] [5] [6] [7]. Dans ce qui suit seront présentés deux remblais expérimentaux : « le remblai expérimental de Rübke construit en 1981 » et le « remblai expérimental de Großenmeer construit en 1986 ». Les caractéristiques des deux remblais sont illustrées respectivement sur les figures 1 et 2.

Les mesures effectuées sur le remblai de Rübke concernent les tassements, la pression interstitielle, les contraintes à la base, les déformations latérales et le niveau de la nappe souterraine pour évaluer la déformation et les tensions dans le géosynthétique.

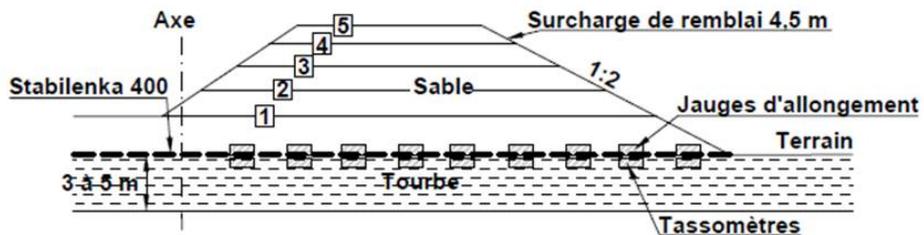
Figure 2. Tronçon test « TA » de Großenmeer : remblaiement (5 couches en 4 jours)

Le remblai test « TA » de 4,5 m de hauteur a été réalisé en 4 jours seulement pour simuler un chargement dynamique. L'objectif était de provoquer une sollicitation importante de la nappe géotextile à la base du remblai. La pente adoptée pour les talus était de 1V/2H. Le remblai de référence « RA » a été édifié sur 12 mois avec une pente des talus 1V/3H en tenant compte des résultats des mesures géotechniques.

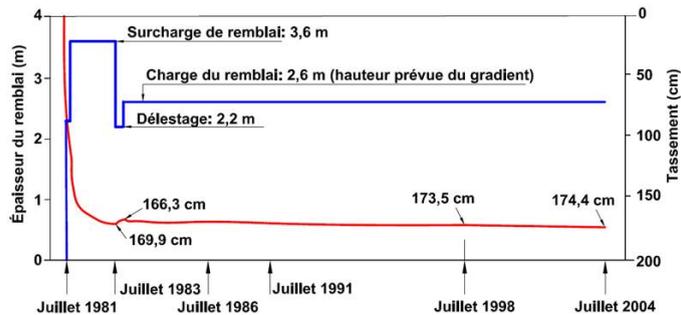
Figure 3. Remblai expérimental de Rübke » : courbe de la charge et du tassement sur 23 ans, de juillet 1981 à juillet 2004

La courbe de l'évolution des surpressions interstitielles montre que ces dernières se dissipent rapidement, quelques jours seulement après l'arrêt de la construction du remblai. Après une pause de deux mois avec une hauteur de remblai $h_s = 2,3$ m, les mesures des pressions interstitielles indiquent un degré de consolidation $U_z \geq 80\%$. Si l'on se base sur les résultats des mesures des pressions interstitielles et du tassement, la transition entre les tassements primaires et secondaires de la tourbe avec un degré de consolidation $U_z \sim 90\%$ est intervenue déjà au bout de 5,5 mois. Le tassement total au bout de 2 ans sous une hauteur de remblai $h_s = 2,3$ m était de 1,7 m. Il a été constaté également une diminution substantielle de la vitesse de tassement (figure 3). Dès 1998, la vitesse était inférieure à 0,5 cm/an. L'évolution des tassements étant négligeable, les mesures ont été arrêtées en 2004. L'allongement moyen de l'armature déduit du profil des tassements est de l'ordre de 3 à 4 % environ.

Les déformations horizontales mesurées à l'aplomb du pied du remblai étaient de 18 cm dans la couche de tourbe et de 12 cm à la surface du terrain. La résistance au cisaillement non drainée c_u de la tourbe située sous le remblai, qui avant le début des travaux était de 8 kN/m^2 en moyenne (mesures effectuées au scissomètre) a triplé après trois mois de consolidation sous la hauteur du remblai $h_s = 2,3$ m et a quadruplé au bout de quatre mois sous la hauteur finale du remblai $h_s = 3,6$ m. Les essais effectués au scissomètre en 1990 ont montré une nouvelle amélioration de la cohésion non drainée c_u dans des proportions négligeables.

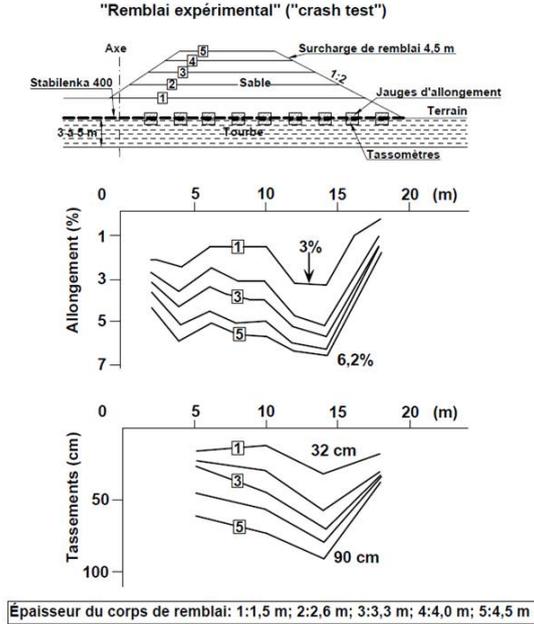
Figure 4. Tronçon test « TA » de Großenmeer : remblaiement (5 couches en 4 jours), tassements et allongements mesurés

Les principaux résultats obtenus sur le remblai « TA » sont illustrés sur la figure 4. Dès le début des travaux, le géotextile est sollicité. Sous une hauteur de remblai de 1,5m, les allongements mesurés dans le géotextile sont de 3% environ et les tassements à mi pente du talus ont atteint 32 cm. A cet endroit, une zone de plus faible portance du sol support est décelée. Ce qui s'est traduit par des allongements importants localement et une forte sollicitation du géotextile. Le déplacement horizontal latéral du sol support au pied du talus de remblai était de 40 cm. Comme la capacité portante de la couche de tourbe est très réduite, l'ouvrage a vite atteint le seuil de rupture. Cet état limite s'est manifesté par l'apparition d'une rupture par refoulement dans le sol support, ayant pour effet d'écraser latéralement la tourbe. Certaines mesures d'allongements du

géotextile dépassaient localement les valeurs prises en compte par le dimensionnement, soit 5 % (court terme) et 6 % (long terme). Le coefficient de charge (force de traction mobilisée/résistance à la traction court terme) était largement supérieur à 50 % références Stabilenka®, [11] et avoisinait une plage non prévue. Il est nécessaire et recommandé d'adopter des hypothèses et des solutions plus conservatrices pour tenir compte de tels «aléas», car même un sol support mou soigneusement étudié et considéré comme homogène en phase projet peut manifestement présenter localement des « zones de faiblesse » à risques en phase travaux.

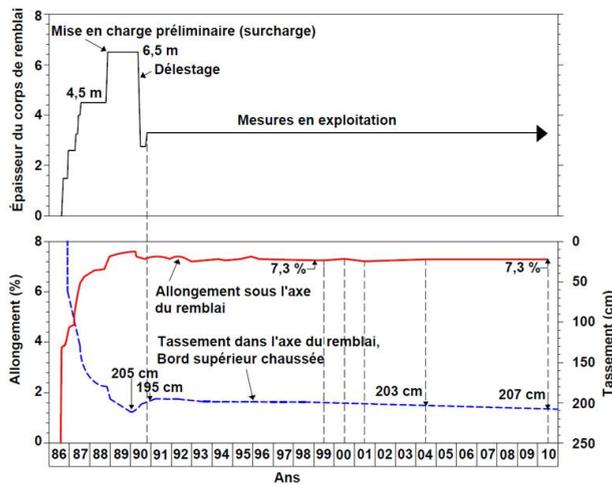
La figure 5 présente les résultats des mesures à long terme sur le remblai « RA ». Les tassements maximaux mesurés étaient de 205 cm environ lors de l'enlèvement de la surcharge.

Figure 5. Tronçon de référence (« RA ») de Großenmeer : charge, tassement et allongement de l'armature sur 24 ans (1986-2010)

Le déblaiement a entraîné un rehaussement de 10 cm environ. Après la pose de la structure de chaussée définitive et vingt années de trafic, le tassement s'est accru au total de 12 cm environ. De plus amples informations sur le tronçon « RA » se trouvent dans les publications [4] [6]. Les mesures ont eu lieu sur une base annuelle jusqu'en 2001, puis elles ont été répétées en 2004, 2009 et 2010. Au total, elles s'étendent sur plus de 24 ans jusqu'à aujourd'hui. Les allongements mesurés dans le géotextile (7,3 % environ) restent quasiment constants de l'ouverture au trafic en 1990 jusqu'en 2010. Ces résultats indiquent clairement que l'armature géotextile est encore sous tension 24 ans après sa mise en œuvre.

Si l'on se base sur le comportement traction-allongement à court et long terme (isochrones) du géotextile utilisé (Stabilenka® 400), le coefficient de charge a atteint 70 % durant une phase de pic, puis il est revenu à 60 % environ jusqu'à aujourd'hui. Ces coefficients de charge sont particulièrement élevés. Il est difficile de livrer une évaluation exacte de ces résultats. La relaxation et d'autres phénomènes peuvent avoir influé sur l'état de l'armature géotextile et réduit la force de traction effective.

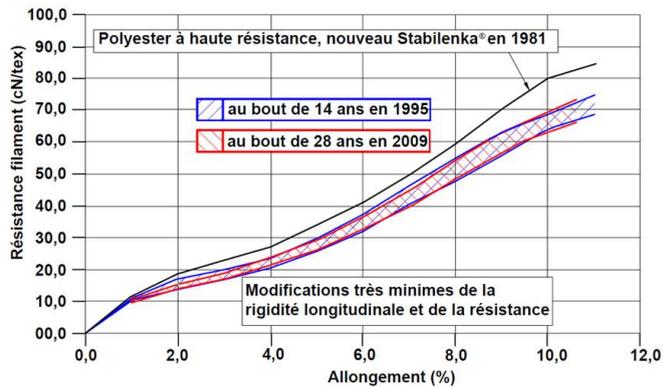
Figure 6. Remblai expérimental de Rübke, résistance des filaments au bout de 14 et 28 ans sous tension dans un sol saturé en eau

En 2009, les examens mécaniques effectués étaient totalement similaires à ceux de 1995. Les tests réalisés étaient au nombre de 45. Le comportement traction - allongement du matériau est illustré sur la figure 6. Le constat le plus important comparativement aux résultats de 1995 est qu'aucune diminution de la résistance à la traction et, de manière générale, aucune modification du comportement mécanique n'a été constatée durant les 14 années suivantes jusqu'en 2009. La perte de résistance enregistrée entre 1995 et 2009 est donc

quasiment nulle. Comme en 1995, des tests chimiques ont été également effectués et les écarts inhérents aux essais (écarts de dispersion) semblent être plus importants que de possibles modifications liées au vieillissement.

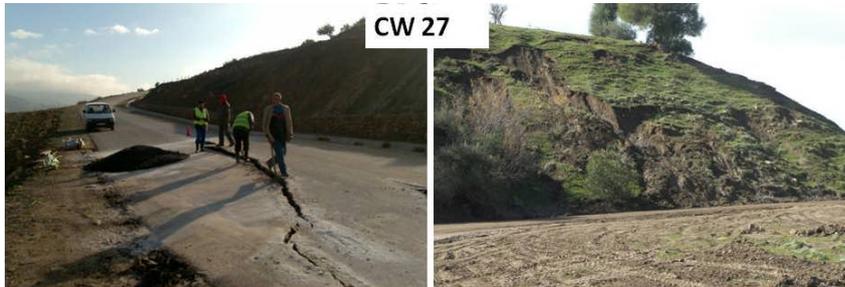
Figure 7. Talus et versant instables en montagne

Les routes de montagne sont sujettes à des désordres et à des ruptures de par la géomorphologie favorable aux phénomènes de glissement des sites qu'elles traversent. Ce type d'instabilité concerne de nombreuses routes de montagne en Algérie, plus particulièrement dans l'est du pays (figure 7).

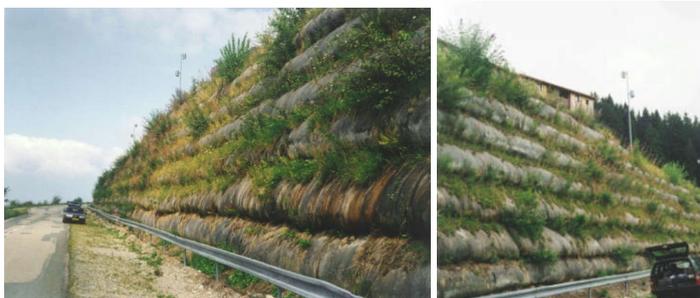
Figure 8. Mur construit en 1977 à Prapoutel les Sept Laux (+1350 m) Alpes (Nappes de Stabilenka® 200

La technique de renforcement par géosynthétiques s'est développée au milieu des années 70. Le premier massif de soutènement a été réalisé en 1977 dans les Alpes françaises à Prapoutel les Sept Laux (figure 8). Il s'agissait d'un ouvrage définitif dont le parement devait être recouvert de bois et 33 ans après, l'ouvrage est toujours là et le parement définitif en bois n'a jamais été mis en place.

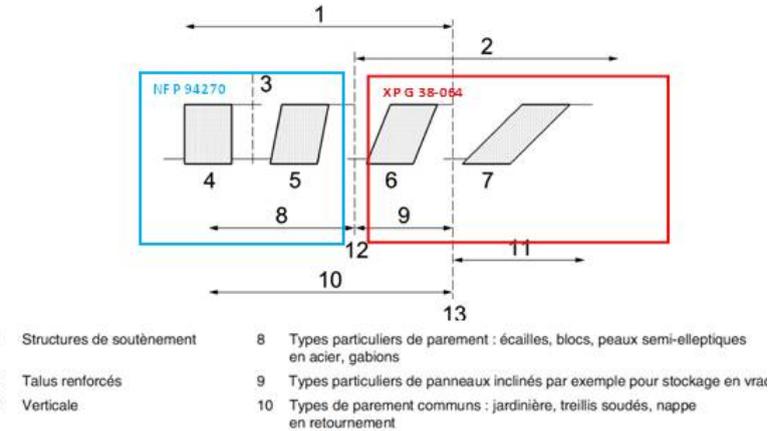
Figure 9. Types de Structure de soutènement et de parement en fonction de la face extérieure (conformément à la norme NF EN 14475)

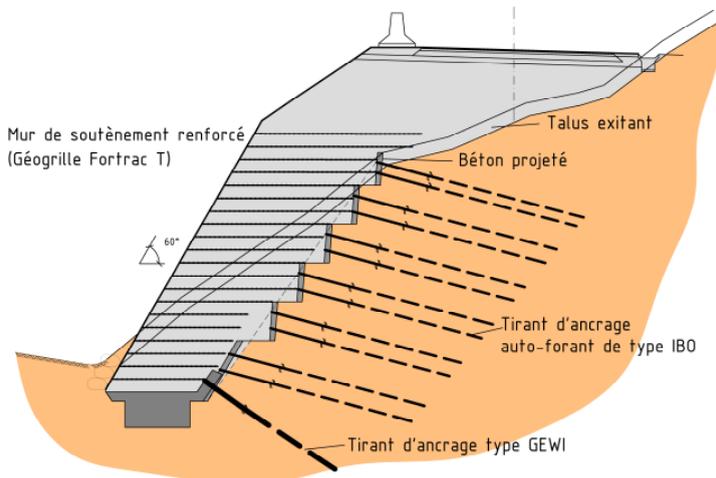
Figure 10. Schéma de principe d'une coupe transversal type

La géométrie extérieure de l'ouvrage prise comme base de calcul a été choisie en tenant compte du tracé prévu de la route et de manière à avoir un ouvrage le plus homogène possible pour le corps de la future chaussée dans la zone de la fondation. Une coupe transversale type de l'ouvrage est illustrée sur la figure 10.

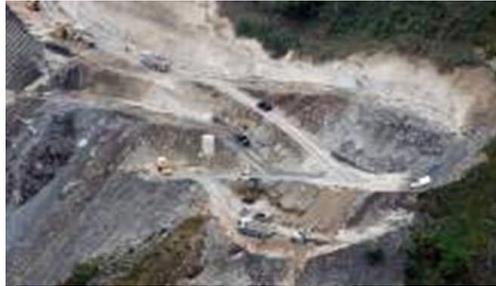
Figure 11 : voies de chantier

La configuration topographique et géologique des lieux a constitué un défi de taille pour l'entreprise en charge des travaux. La zone du chantier était située pour une grande partie sur un terrain extrêmement pentu. Les voies de chantier aménagées étaient de largeur minimale (figure 11), avec des déclivités importantes et des virages serrés, ce qui requérait d'optimiser le transport de matériaux et de matériels. Le recours aux géogrilles Fortrac® s'est révélé un atout précieux. Les géogrilles ont été découpées, pliées et mises en palettes sur un site central conformément aux plans de pose détaillés, transportées ensuite aisément jusqu'au lieu d'intervention.

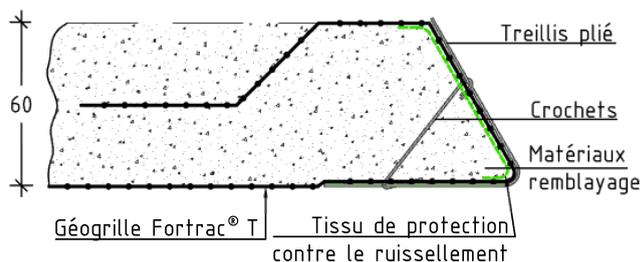
Figure 12. Schéma de principe du parement avec rabat et végétalisation

Pour la confection du parement et le support de végétalisation, des treillis métalliques repliés, ont été utilisés. Comme les treillis métalliques n'ont pas fait l'objet de revêtement spécial et ne sont pas protégés contre la corrosion par conséquent; ils ne peuvent pas être considérés comme des composants efficaces à long terme d'un point de vue statique. Afin que la construction absorbe durablement la pression exercée par les terres sur l'enveloppe extérieure du talus, il a été intégré des géogrilles, posées avec un rabat. Un géotextile spécial de protection a été incorporé à l'ensemble pour éviter l'érosion des particules fines et de la couche d'adhérence pour l'hydro-ensemencement (figure 12).

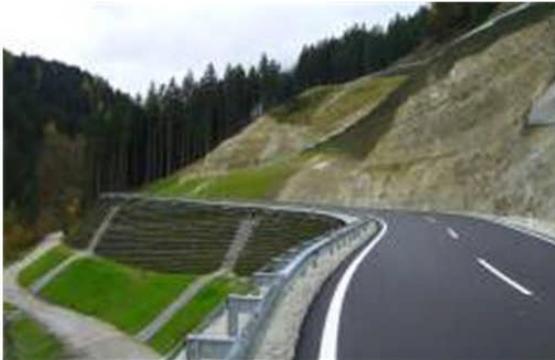
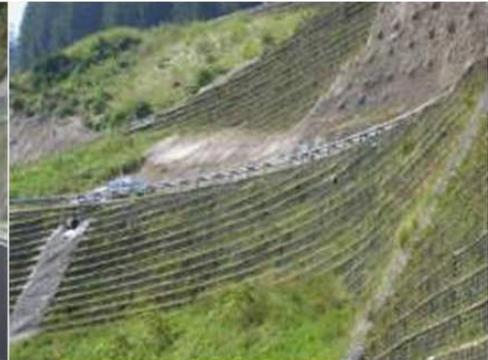
vue partielle de talus renforcé par géo grille FORTRAC T dans la zone des virages juste avant l'autorisation du trafic, été 2008

vue partielle de talus renforcé par géo grille FORTRAC T dans la zone des virages en épingle, été 2011

Figure 13 : vues partielles de l'ouvrage renforcé par geogrilles et son intégration dans le paysage.

Le projet illustre l'efficacité des massifs renforcés par des géogrilles sur les plans technique, économique et écologique. Le comportement des géogrilles adaptées aux spécificités locales et la flexibilité d'aménagement du parement font de ce procédé une solution idéale. En plus du comportement flexible des structures, il permet une intégration optimale de l'ouvrage dans le paysage (figure 13).
