Étude et confortement d'un glissement de terrain : Conception et dimensionnement

Hakim Boumezoued. BEGETECH, Alger, Algérie. begetech@yahoo.fr
Djilali Keroua. ETRA KEROUA, Ain Defla, Algérie
RABAH ARAB. HUESKER FRANCE, rabah.arab@huesker.fr
Romain Durand. HUESKER France, romain.durand@huesker.fr
Nabila Mazani. GEOS AP, Alger, Algérie. geosap.com@hotmail.com

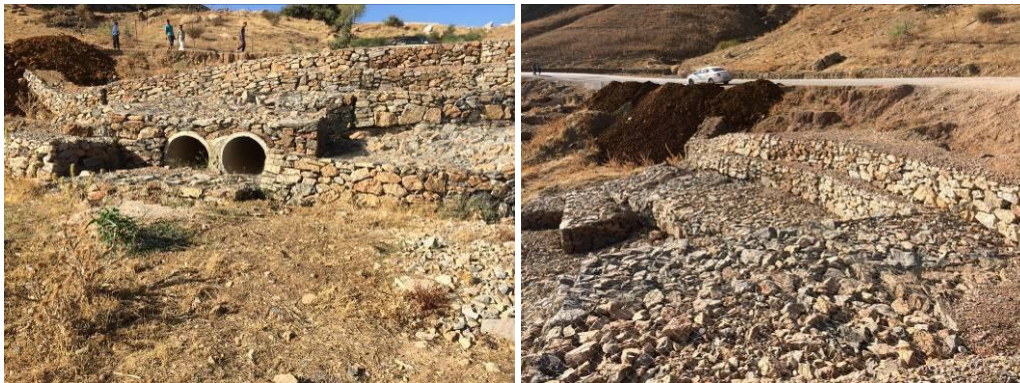
Figure 1. Vues de l'instabilité

La visite du site a permis de cerner la typologie du glissement, ses limites et surtout son historique auprès des riverains. A chaque épisode pluviométrique, des mouvements se produisent.

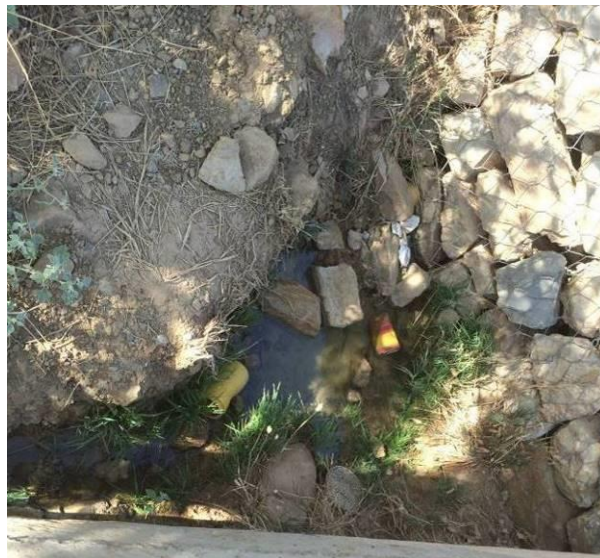
Les causes du glissement sont des écoulements souterrains de l'amont vers l'aval de la route, comme en témoigne les sources observées lors de notre visite à l'aval sur le versant (cf. figure 3), une géomorphologie favorable et la nature des terrains (sensibles à l'eau). Les travaux antérieurs ont accentué le phénomène par des recharges successives et la non mise en place d'ouvrages de drainage. L'instabilité est une coulée des matériaux des couches superficielles après leur saturation (cf. figure 4).

Figure 3. Présence de sources à l'aval de l'instabilité

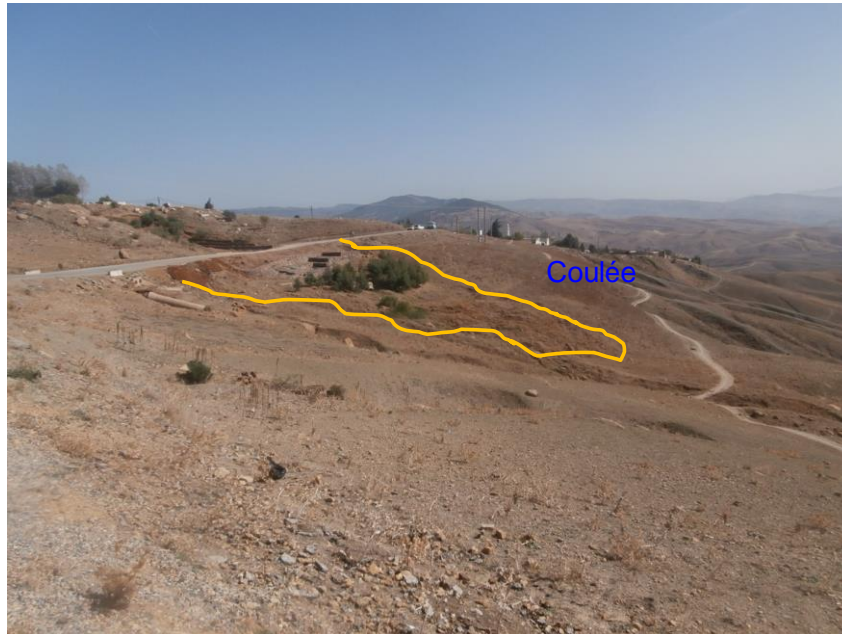
Figure 4. Vue globale de l'instabilité sous forme d'une coulée

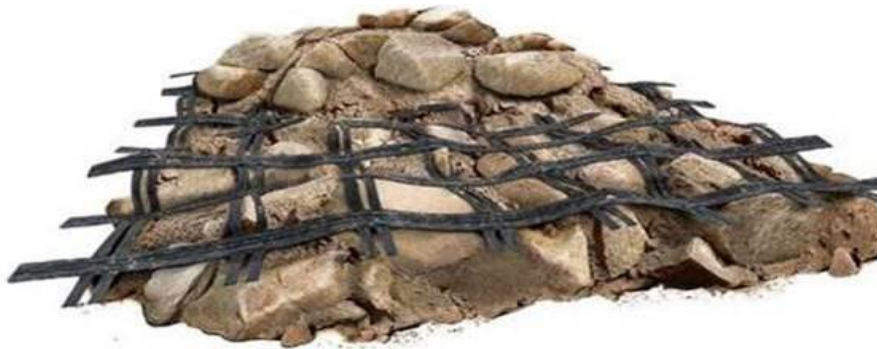
Un autre élément dont l'importance est capitale, c'est l'utilisation de géogrilles flexibles. La flexibilité des éléments de renforcement, permet un contact intime avec les matériaux du remblai et donc une optimisation de l'interaction entre le sol et les éléments de renforcement. L'excellente imbrication (Cf. figure 8) est source d'optimisation dans la longueur des nappes de renforcement (frottement d'interface amélioré) et de diminution des déformations dans le massif (absence de vides à l'interface géogrille/sol)

Figure 8. Comportement en intime interaction des géogrilles flexibles dans le matériau de remblai

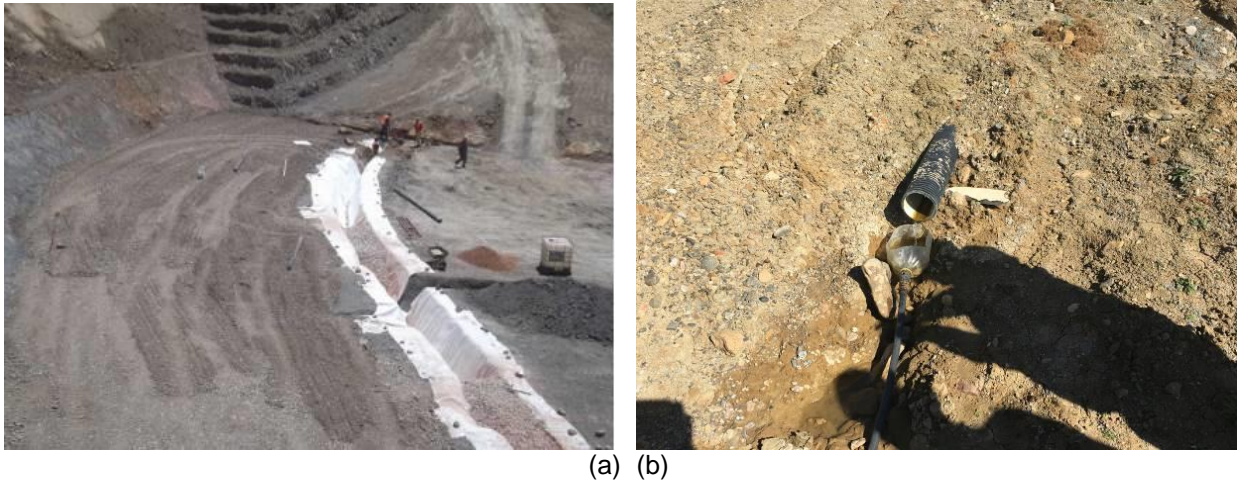
Figure 11. (a) tranchée drainante collectrice ; (b) débit d'eau drainé exploité pour l'arrosage

Les éperons drainants sont reliés à une tranchée drainante qui permet d'évacuer les eaux loin de la zone instable dont les riverains se servent pour l'arrosage (cf. figure 11 a et 11b).

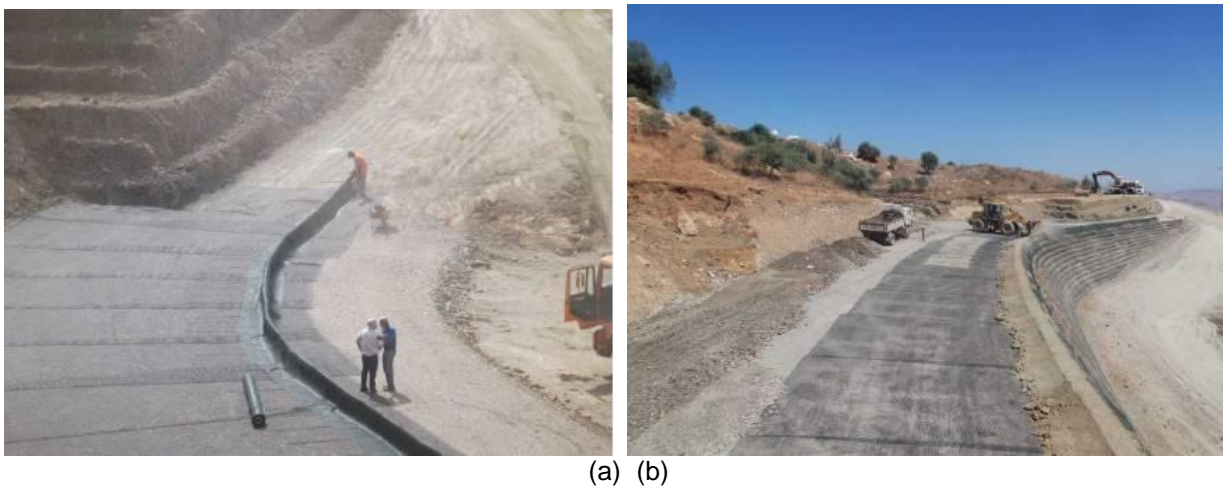
Figure 12. (a) pose de la première nappe de géogrille et de la grille de végétalisation au parement ; (b) montée du massif par couche de 0,5 m.

Après la mise en place du drainage, l'entreprise a procédé à la construction du massif renforcé par des géogrille a parement végétalisable par couches successives de 0,5 m en utilisant un coffrage amovible. Des matériaux sélectionnés sont utilisés pour l'édification du remblai technique. Les figures 12a et 12b montrent construction du remblai technique.
